**Reabilitare sistem rutier pe DJ 136A, km 3+800 -8+588, lim. Jud.  
Mureș - satul Crișeni**

**Proiectant: S.C. Incertrans S.R.L., București**

## **Consiliul Județean Harghita**

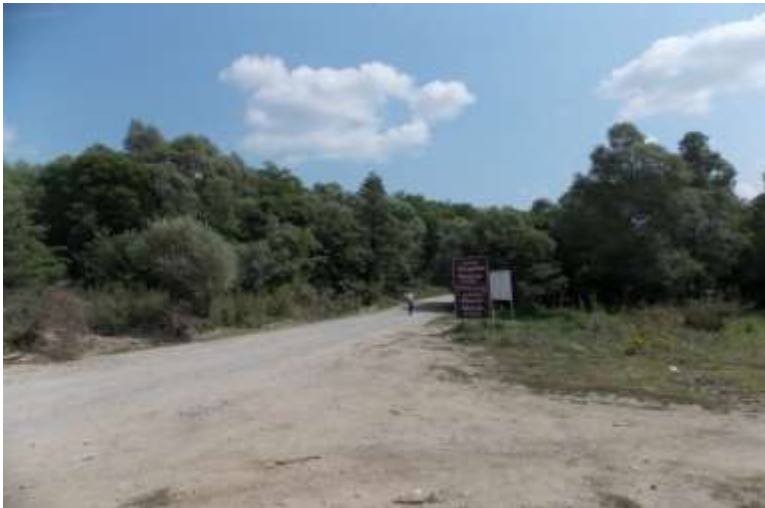
### Situația actuală

Elementele geometrice în plan corespund unui drum de șes și de deal cu aliniamente de lungime medie și mare, curbele de racordare având raze necorespunzătoare desfășurării circulației cu viteze normale pentru această categorie de drum. Secțiunea transversală caracteristică este cea mixtă și variază cu porțiuni în rambleu și debleu, lățimea suprafeței de rulare fiind de cca. 4.00-6.00 m, cu acostamente cu lățimea de cca. 50 cm, de pământ, înierbate sau neconforme.

Starea tehnică necorespunzătoare a drumului este datorată în principal neasigurării evacuării apei provenite din precipitații, prin urmare este necesar sistematizarea verticală și realizarea unor rigole de beton și rigole carosabile. Pe raza localităților nu este asigurată evacuarea apelor prin șanțuri, deoarece acestea ori lipsesc, ori sunt colmatate sau degradate. Podețele existente sunt în stare de degradare, acestea necesitând lucrări de întreținere și reparații, unele dintre ele demolare și înlocuire cu unele noi cu capacitate sporită de preluare a apelor pluviale.

Stațiile pentru mijloacele de transport în comun sunt inexistente sau improvizate și degradate.

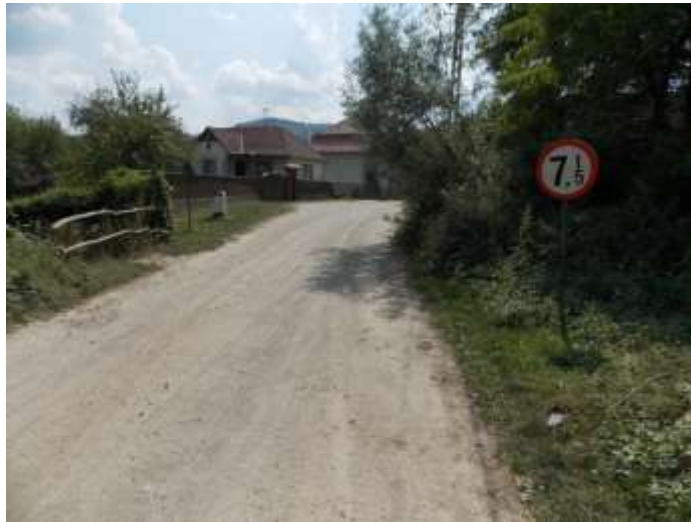
## Principalele caracteristici tehnice ale investiției

- drum cu parte carosabilă de 6,00 m și acostamente de 0,50x2 în extravilan și 5,50 m carosabil, bordură 20x25, rigolă de acostament și trotuar în intravilan
- reabilitarea a 8 podețe existente și proiectarea a 9 podețe noi
- amenajarea a 2 stații de autobuz
- realizarea unor parapete metalice, semnalizări orizontale și verticale, indicatoare și marcaje rutiere
